武安市冶金矿山集团  
团城东矿业有限责任公司资源开发项目

# 水土保持方案报告表

编制单位：          武安市森淼水利水保技术服务部

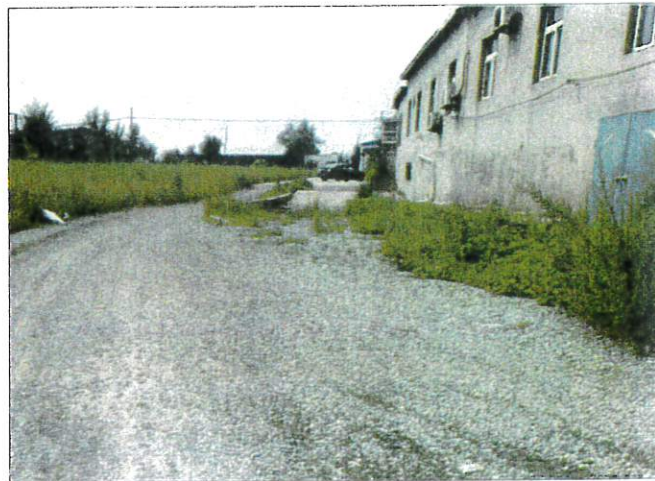
图 3 斜井区围墙外进场道路碎石路面现状图

碎石路面：斜井区碎石路面总面积为 1481.16m<sup>2</sup>，其中，主井区围墙外进场道路范围内碎石路面面积为 1256.19m<sup>2</sup>；主井区西南角碎石路面面积为 224.97m<sup>2</sup>，经现场查勘，斜井区的这两处碎石路面现状碎石铺设较稀疏，不能较好的发挥水土保持作用，经与业主沟通，业主后期将定期对碎石路面进行加密铺设。

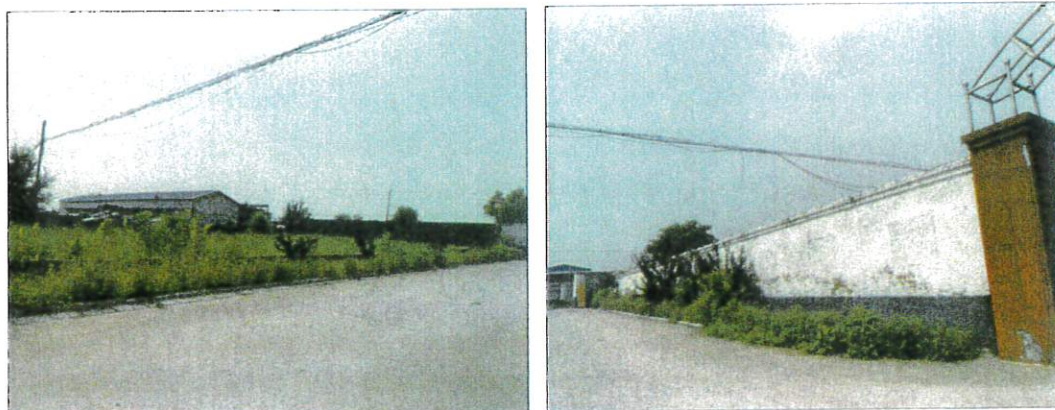
图5 斜井区围墙外进场道路两侧绿化现状图

道路两旁布置花池：斜井区围墙外进场道路两侧、斜井区院内主要道路两侧现状均布置了花池，总面积为  $2727.04\text{m}^2$ 。经现场查看，大多花池内现已种植了灌木或种草，且长势良好，能较好的保持水土，但仍有小面积花池现状已裸露，水土流失较为严重，其中，裸露花池的总面积为  $28.48\text{m}^2$ 。

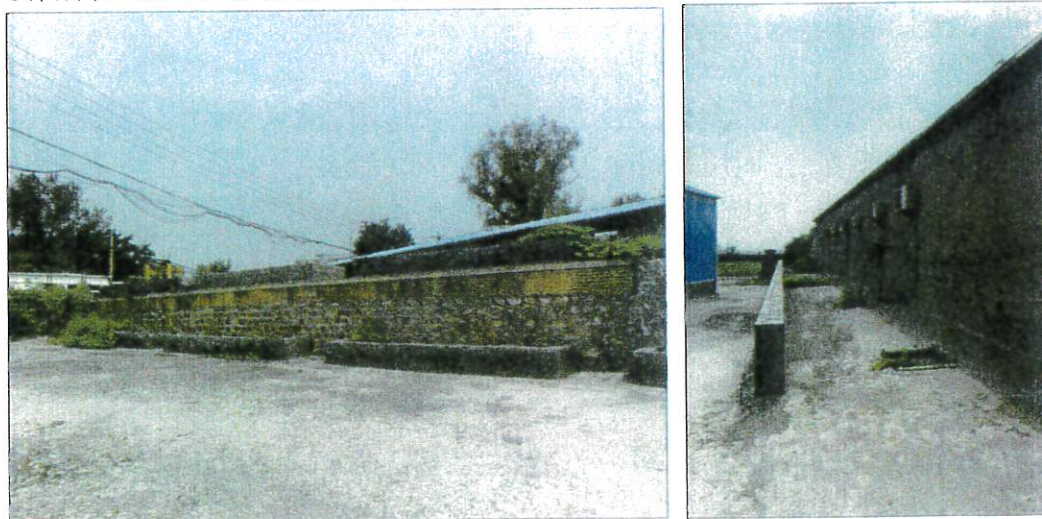
图7 路边裸露花池现状图

土地整治：方案设计对办公楼北侧的4个裸露树坑进行土地整治，根据现场查看结果，裸露树坑尺寸为  $0.5\text{m} \times 0.5\text{m}$ ，计算得土地整治总面积为  $1\text{m}^2$ 。（裸露树坑现状见图7）

栽植冬青：结合斜井区院内总体植物布置，经与业主协商，方案设计道路区的裸露花池内栽植冬青，栽植面积合计为  $28.48\text{m}^2$ 。冬青树苗选用 50—60cm 高的树苗，株距取 30cm，计算得共需冬青树苗 638 株。

栽植乔木：方案设计在办公楼北侧的 4 个裸露树坑内种植速生杨，速生杨选择胸径 10cm、裸根定干树苗，共需速生杨树苗 4 株。

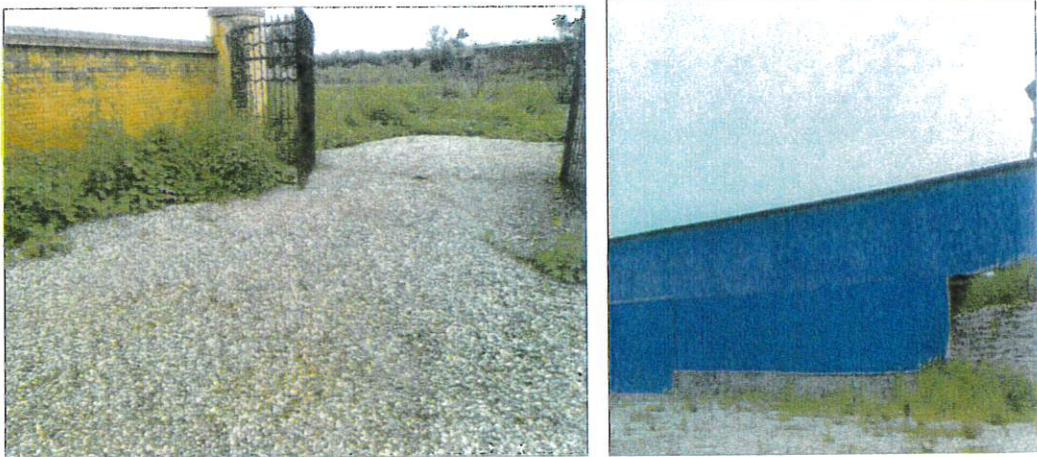
图 9 主井区院内碎石路面现状图

碎石路面：主井区院内北侧的未硬化地面，现状均已布设了碎石，总面积为 910.41m<sup>2</sup>。经现场查勘，主井区碎石路面铺设相对较密，能较好的发挥水土保持作用。

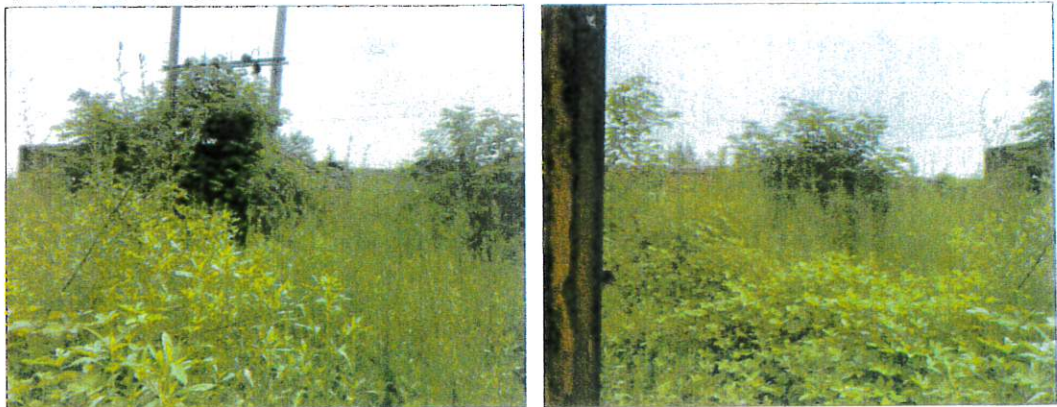
图 11 风井区院内道路现状图

裸地种草：根据现场查勘结果，风井区院内道路区的裸地现状已全部长满了草，总面积为 909.03m<sup>2</sup>。
